**SAVONIA**

# KERROSTALOHUONEISTON SANEERAUSSUUNNITELMA

TEKIJÄ: Markus Korhonen

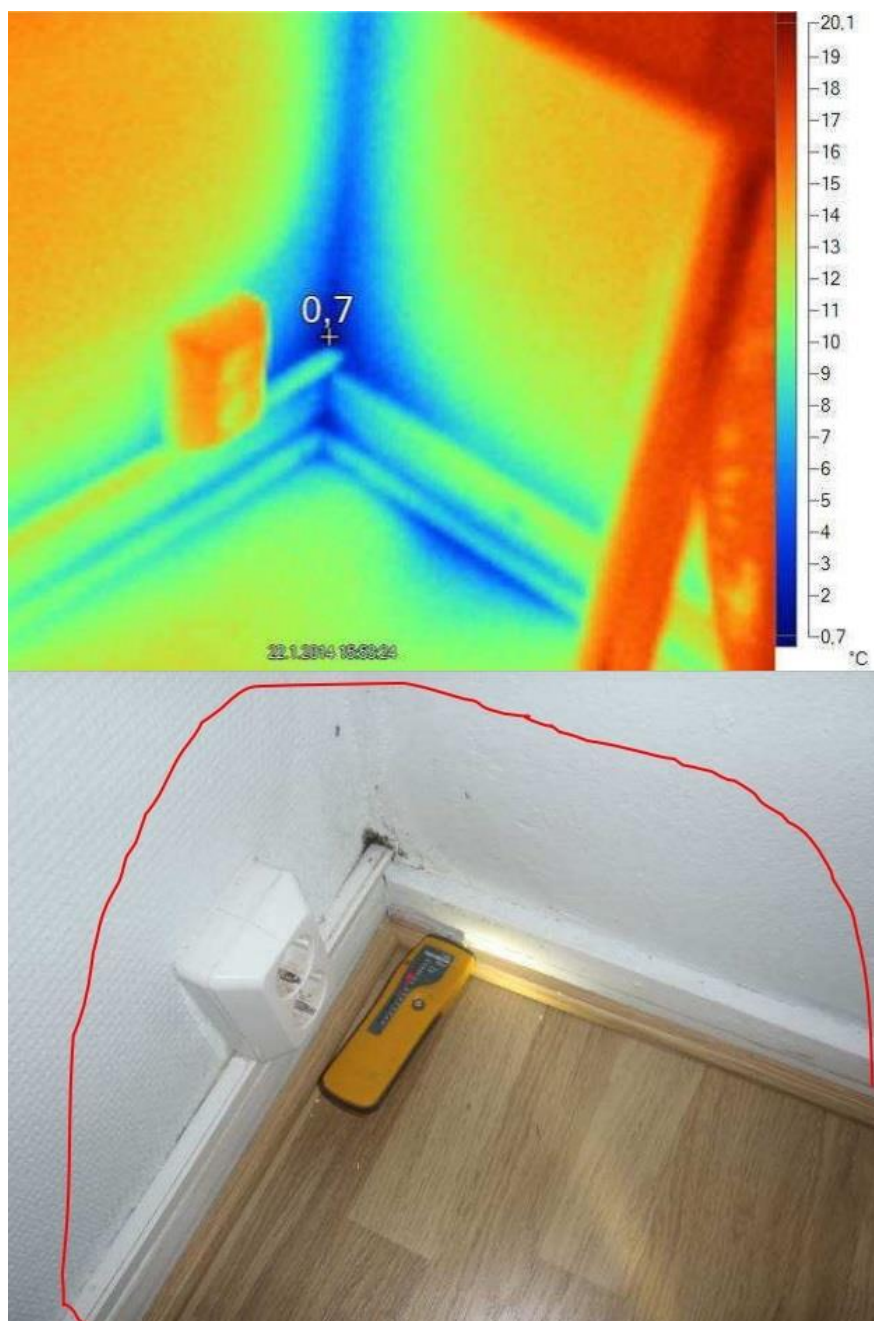
KUVA 2. Mittauspiste 1 (Envimetria Oy 2014-01-22)

Makuuhuoneessa ulkonurkan lämpötila oli alimmillaan +0,7 °C. Seinien alaosat havaittiin kostuneiksi, lisäksi seinän tapetti- ja maalipinnoilla havaittiin kosteudesta aiheutuneita vaurioita. (kuva 2.) Kosteuden mittaukseen käytettiin kosteusmittareita. Mittaustulosten mukaan vaurioalue oli noin 0,1 m<sup>2</sup> kokoinen. Kylmyys jatkuu myös seinän nurkan ja lattian liitospintojen pituudella.

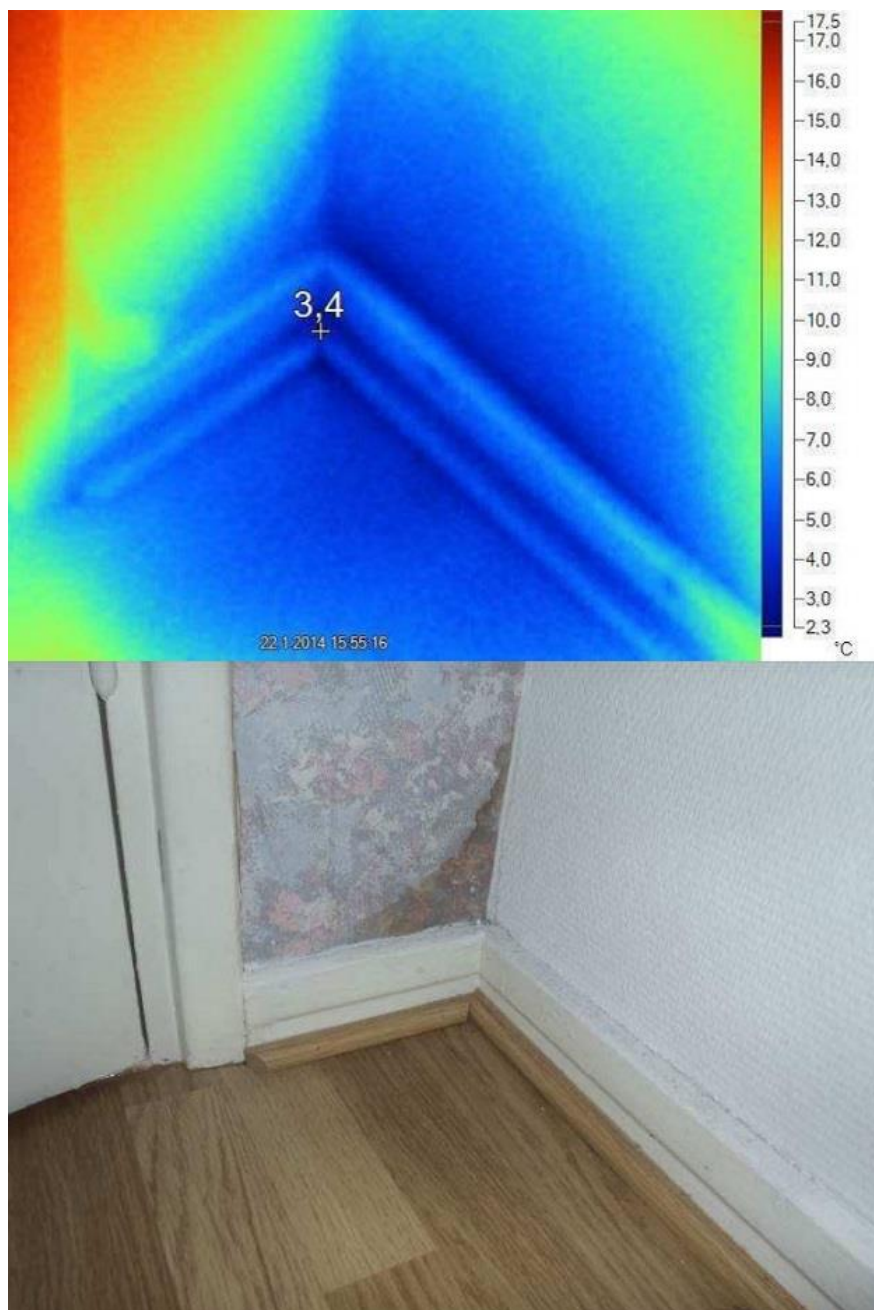
KUVA 3. Mittauspiste 2 (Envimetria Oy 2014-01-22)

Makuuhuoneen vaatekomeron viereisen nurkan lämpötila oli kuvaushetkellä alimmillaan +2,3 °C. Myös tässä kohdassa seinää alaosa on kostunut ja tapetissa on selkeitä kosteuden aiheuttamia vaurioita. (kuva 3.) Kosteuden mittaukseen käytettiin kosteusmittareita. Mittaustulosten mukaan vaurio-alue oli noin 0,1 m<sup>2</sup> kokoinen. Myös vaatekomero oli asukkaan mukaan kylmä. Lämpökuvasta huomataan rakenteen olevan suurelta alueelta erittäin kylmä.

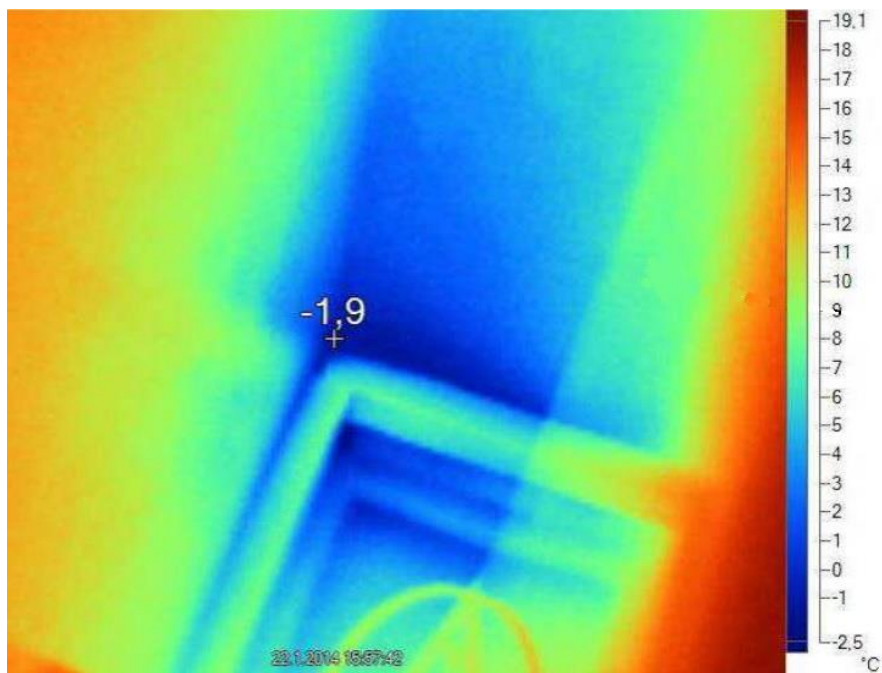
KUVA 4. Mittauspiste 3 (Envimetria Oy 2014-01-22)

Olohuoneessa lämpökuvaus tehtiin julkisivun puoleiselle ja rakennusten väliin jäävän tilan puoleiselle seinälle. Olohuoneen ulkonurkan lämpötila oli kuvaushetkellä alimmillaan  $-2,5^{\circ}\text{C}$ . (kuva 4.) Myös olohuoneen nurkan ja seinien sekä lattian liitospinnat ovat koko pituudeltaan kylmiä. Seinä- ja lattia-rakenteen pinnoissa ei kosteusmittareilla tehtyjen mittausten perusteella havaittu kosteutta.

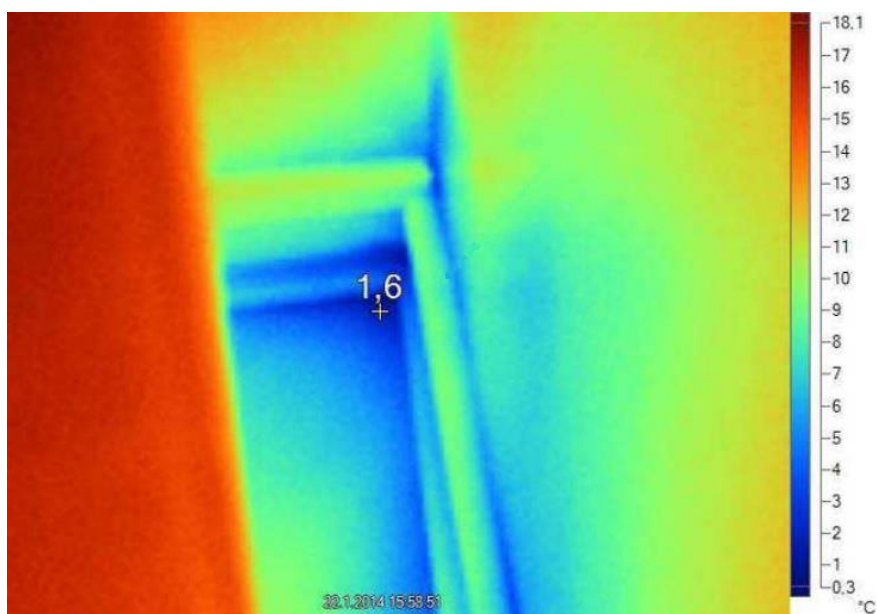
KUVA 5. Mittauspiste 4 (Envimetria Oy 2014-01-22)

Olohuoneen huoneistojen välisen nurkan lämpötila oli kuvaushetkellä alimmillaan  $+0,3^{\circ}\text{C}$ . (kuva 5.) Seinien liitospintaa ylöspäin mennessä lämpötila kohoaa nopeasti lattiarajan ollessa edelleen erittäin kylmä kauttaaltaan. Seinä- ja lattia-rakenteen pinnoissa ei kosteusmittareilla tehtyjen mittausten perusteella havaittu kosteutta.

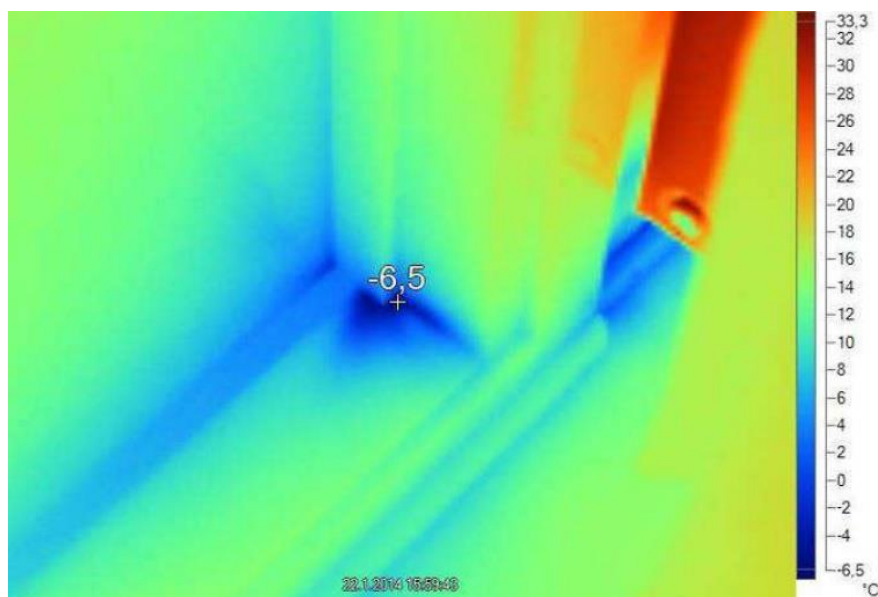
KUVA 6. Mittauspiste 5 (Envimetria Oy 2014-01-22)

Olohuoneen parvekkeen oven ja karmin välin lämpötila oli kuvaushetkellä alimmillaan  $-6,5\text{ }^{\circ}\text{C}$ . (kuva 6.) Myös parvekeoven karmin alareuna sekä ulkoseinä olivat huomattavan kylmät. Seinä- ja lattiarakenteen pinnoissa ei kosteusmittareilla tehtyjen mittausten perusteella havaittu kosteutta.

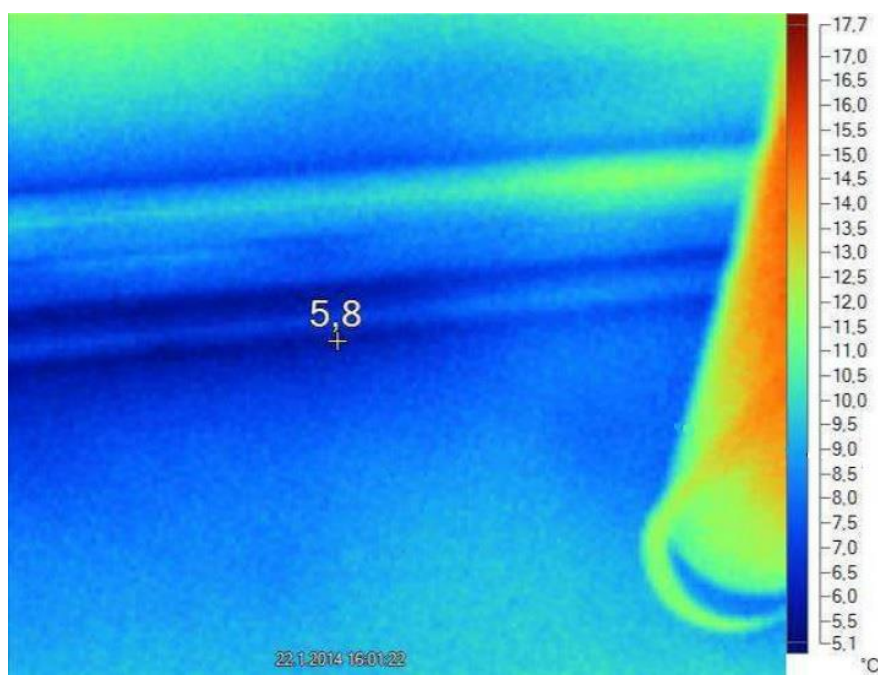
KUVA 7. Mittauspiste 6 (Envimetria Oy 2014-01-22)

Olohuoneen rakennusten välisen seinän lattiarajasta mitattu lämpötila oli kuvaushetkellä alimmillaan  $+5,1\text{ }^{\circ}\text{C}$ . (kuva 7.) Myös tässä seinä- ja lattiarakente on huomattavan suurelta alueelta huomattavan kylmä. Seinä- ja lattiarakenteen pinnoissa ei kosteusmittareilla tehtyjen mittausten perusteella havaittu kosteutta.

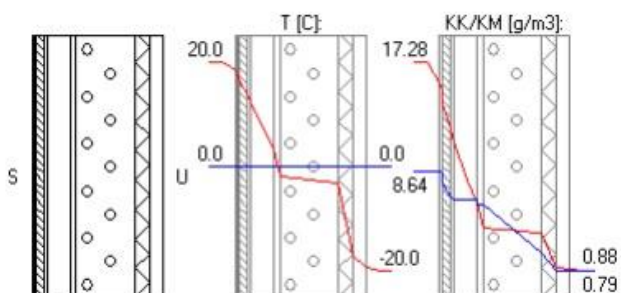
DOF-Lämpö-ohjelman antama alkuperäisen lattiarakenteen kosteuskäyrä kertoo kosteuden tiivistymisriskistä betonipinnan, lasivillan sekä hiekan ja muun orgaanisen materiaalin alueella (kuva 8). Rakenteeseen tiivistyvä kosteus ei pääse haihtumaan, jolloin se mahdollistaa otollisen alustan home- ja lajikkeille että lahottajaisienille. Rakenteen kylmyys yhdistettynä normaaliin asumisesta aiheutuvaan kosteustuottoon mahdollistaa rakenteen olevan kosteana lähes jatkuvasti vuoden kylminä kuukausina.

KUVA 8. Huoneiston lattiarakenteen kosteuskäyttäytyminen, ulkopuolinen eristys 50 mm

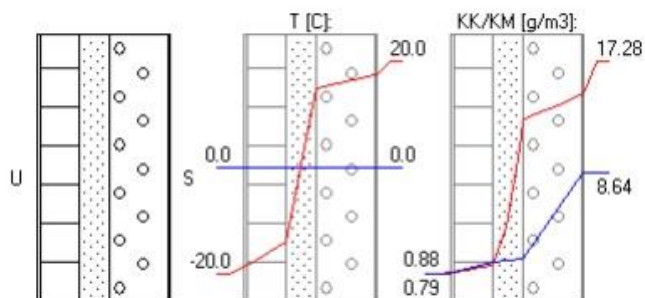
Seinärakenteen analysoinnissa DOF-Lämpö-ohjelmalla havaittiin kosteuden tiivistymisriskin olevan ilmeinen vain tiiliverhouksen ja betonipinnan välissä olevan lämmöneristeenä toimivan toja-levyn ulkopinnassa (kuva 9). Toja-levy on pääosin lastuvillalevyä, eli puukuitua joka on kosteusnäkökulmasta erittäin ongelmallinen materiaali. Päästessään kostumaan kosteus etenee koko levyyn, joten kyseisessä seinärakenteessa on hyvin mahdollista seinien joutuvan kosteusrasitukselle alttiiksi juuri tämän vuoksi.

KUVA 9. Huoneiston seinärakenteen kosteuskäyttäytyminen

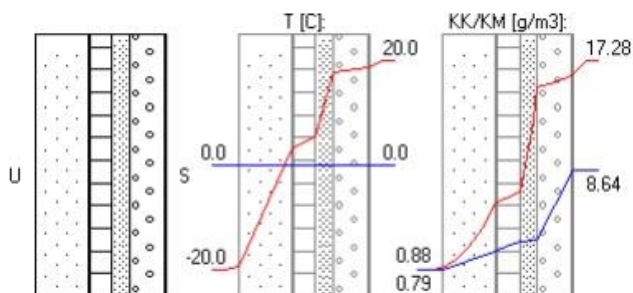
KUVA 10. Huoneiston länsiseinän seinärakenteen kosteuskäyttäytyminen
